Boerderij bij Oirschot bouwhistorisch onderzocht

De waardevolle BUITENPLEE

Stel, je verbouwt een oud gebouw. Hoe weet je dan welke onderdelen er cultuurhistorisch gezien zo waardevol zijn dat je die beter kunt behouden? Een bouwhistorisch onderzoek licht die delen er zo uit. Dat zie je bij een rijksmonumentale boerderij bij Oirschot, uit 1923. Met nog een buitenplee. JUDITH TOEBAST

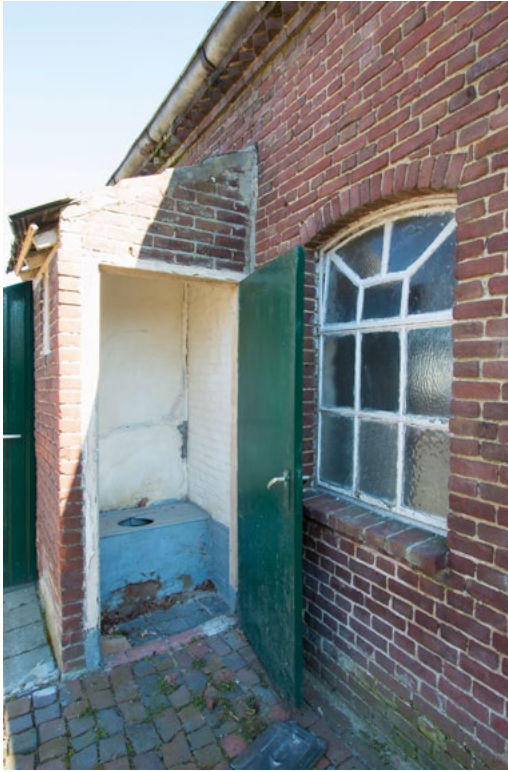
De buitenplee is tot twee jaar geleden in gebruik gebleven

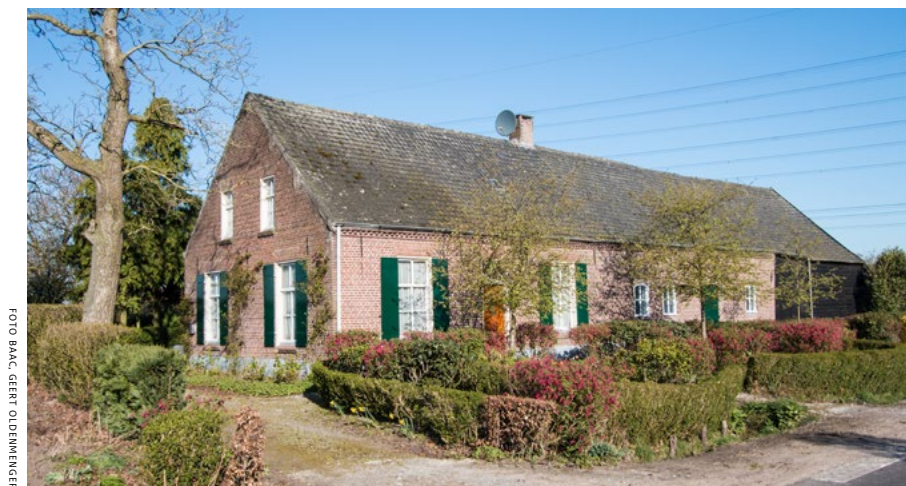
Woning, stal en schuur bevinden zich achter elkaar in hetzelfde gebouw

zeer traditioneel is. Het schuurgedeelte bijvoorbeeld is nog helemaal uit hout opgetrokken. De enkele aanpassingen die er sindsdien zijn gedaan, zoals de stal moderniseren, de keuken opdelen en de plafonds afwerken, zijn geen grote ingrepen geweest. Daardoor is het interieur bijzonder goed bewaard gebleven. De oorspronkelijke indeling, met onder andere een opkamer en een kelder, is grotendeels intact. Er zijn nog bedsteden, kastenwanden, plavuizen, deuren, schilderwerk en een bakoven uit de bouwtijd.
